EXMO. SR. DR. PROMOTOR DE JUSTIÇA FELIPE PIRES CUESTA

3a Promotoria de Justiça de Tutela Coletiva de Defesa do Meio Ambiente da Capital Procedimento: MPRJ
2018.01240804
ACP nº 0063651-42.2016.8.19.0001 – MA 1993

Ref.: Ofício ACP - 3ª PJTMACAP nº 11/2023

I - Avaliações quanto ao desempenho das obras

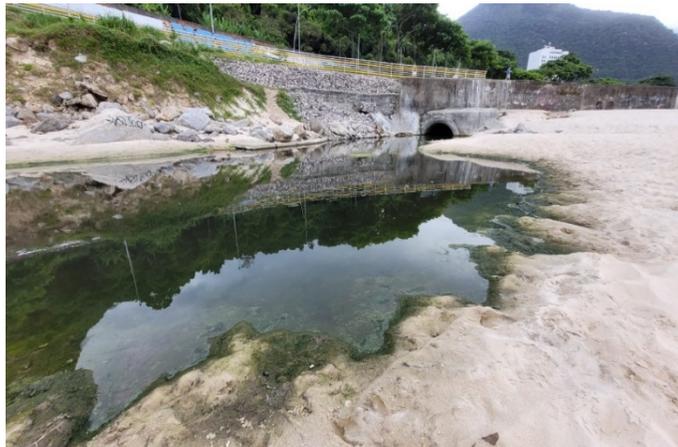
Seguem duas fotografias da desembocadura da Galeria de Cintura em dois momentos e que demonstram não haver solução técnica viável para se reverter.

Desembocadura da Galeria de Cintura abaixo do nível do mar – 12 de março de 2023

2 – Pelas razões acima, reiteramos o entendimento da necessidade da **abertura das antigas galerias na praia G1, G3 e G4**, porque macro e microdrenagem **devem se corresponder em eficiência no tempo de captação e descarte das águas**.

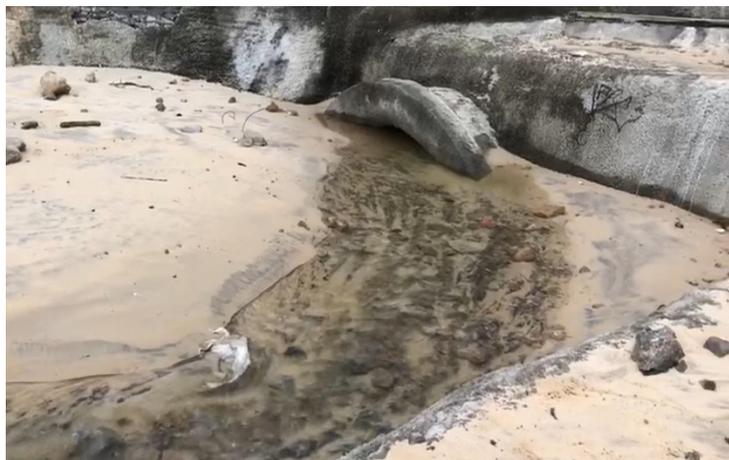
Desembocadura solapada após ressaca

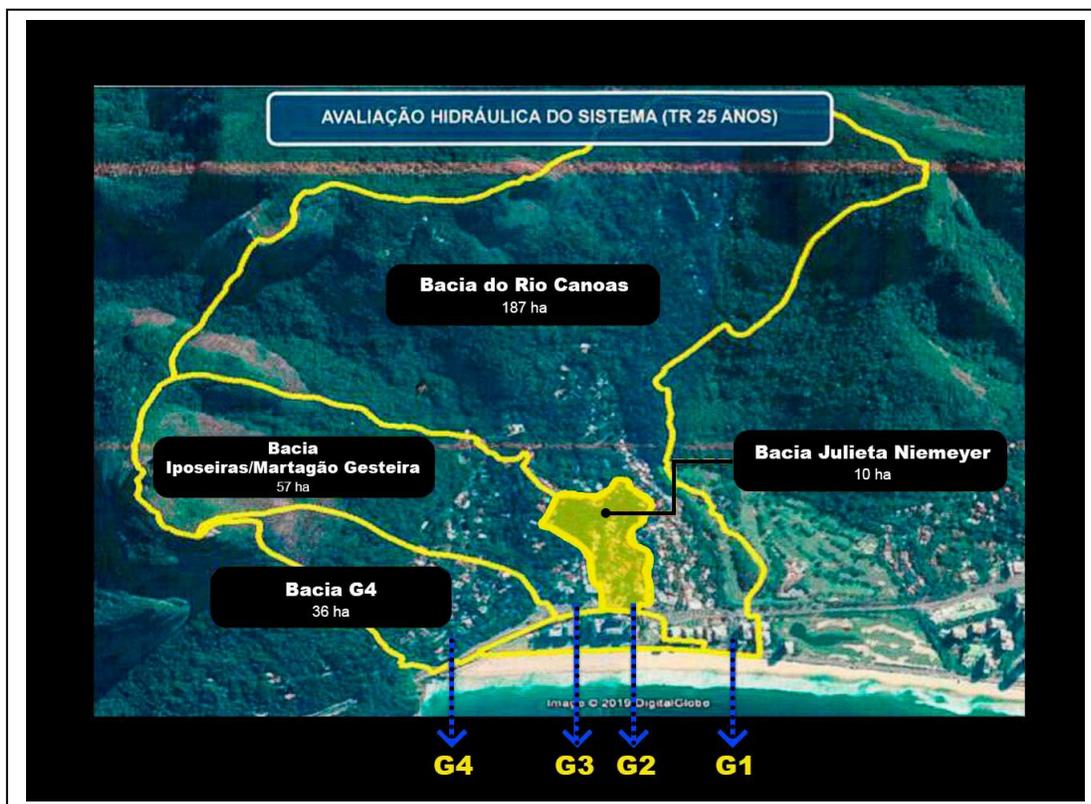
Por fim, remetemos imagem das encostas com suas respectivas bacias hidráulicas delimitadas e respectivas desembocaduras na praia, antes da implantação da Galeria de Cintura.

G1 – Bacia do Rio Canoas – **187 ha**;

G2 – Bacia das ruas Eng. Álvaro Niemeyer, Julieta Niemeyer e Prof. João Barreto – **10 ha**;

G3 – Bacia de parte das ruas Iposeira e Gabriel Garcia Moreno; ruas Martagão Gesteira e Jornalista Costa Rego – **57 ha**;

G4 – Bacia de parte das ruas Iposeira e Gabriel Garcia Moreno – **36 ha**.

Na figura, pode-se visualizar que é necessário o escoamento direto na praia das galerias **G1**, **G3** e **G4**. A menor bacia hidráulica da região, a G2, ao cruzar com as águas da galeria G1 do rio Canoas causa remansos para essas duas galerias.

Diante de todo o exposto, a AMASCO, mesmo reconhecendo o esforço da Rio-Águas para amenizar o problema com as obras já executadas, e que foram obviamente necessárias, conforme acertado na reunião realizada em 12/12/2022, reitera a necessidade da abertura das três **Galerias G1, G3 e G4**, e espera que a Fundação Rio-Águas atenda prontamente essa solicitação, para que os moradores da região rotineiramente vitimados pelos alagamentos, não tenham de arcar novamente com vultuosos prejuízos nos próximos temporais.
