INFORME SÃO CONRADO

GALERIA DE CINTURA DESTRUIDA

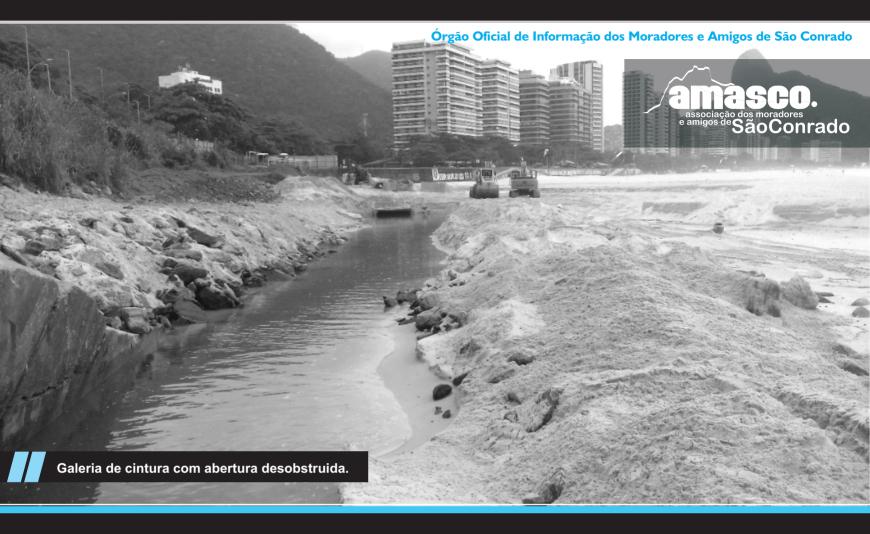
obra. Foram assentadas aduelas de concreto, justas postas, em berço de areia, quando o ideal era que a galeria fosse estendida até as pedras do costão do Pepino, a fim de evitar assoreamentos. Na primeira grande ressaca, em abril de 2016, o conjunto sofreu deslocamentos e assoreamento. Com o passar do tempo estas deformações foram se acentuando e culminou com o tamponamento completo do trecho final da galeria impedindo os lançamentos das águas no mar. Mesmo com

Galeria de Cintura como era antes da destruição e obstrução.
