# ASSOCIAÇÕES DE MORADORES SÃO CONRADO – JOA / JOATINGA

# SERVIÇOS LEVANTADOS

# Visita – 05/05/2026

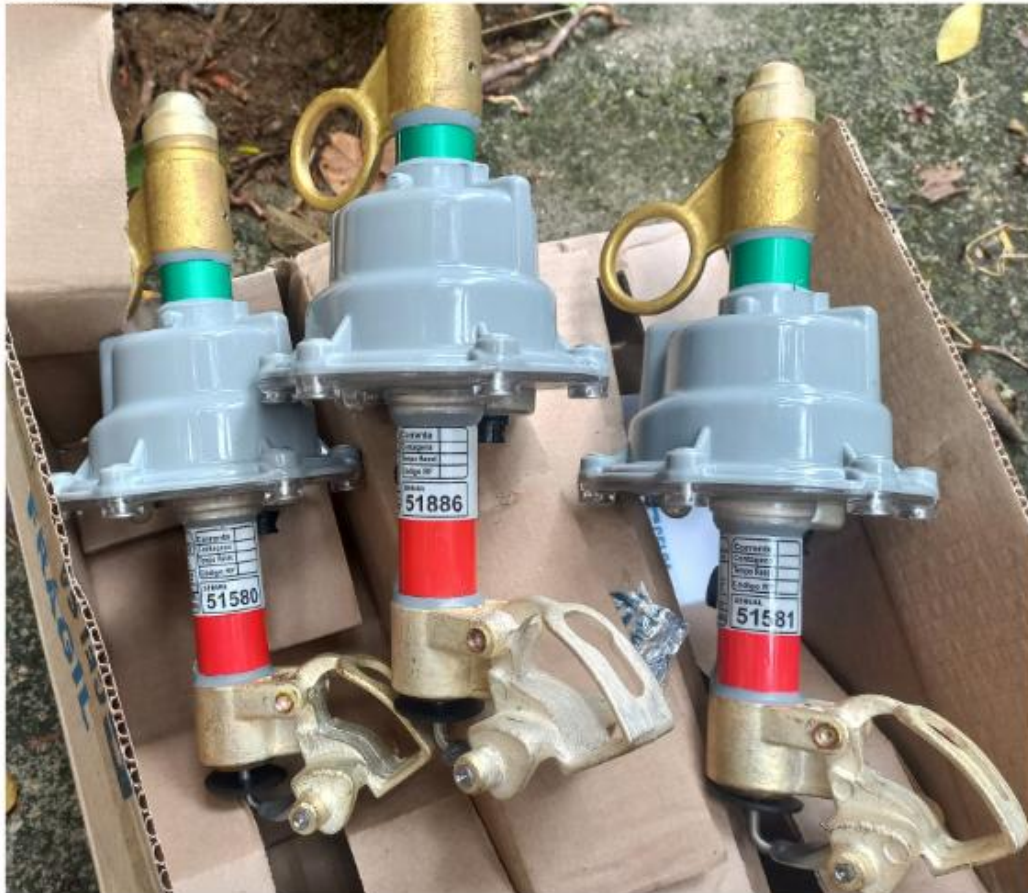
- Verificado em campo que SL-633628 não está emitindo sinal luminoso podendo estar defeituoso, em caso de curto no trecho perdendo o RD-4823s. **(executado em 01/05/2026)**

O SL-633628 foi substituído pela equipe de proteção 01 no dia 01/05/2026.

Instalado 3 equipamentos novos.

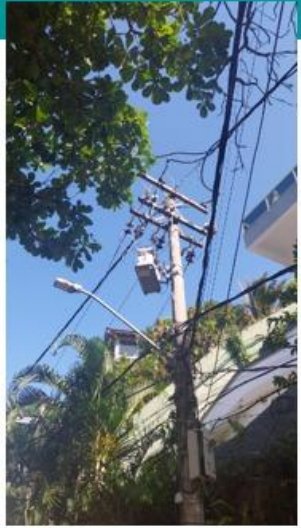
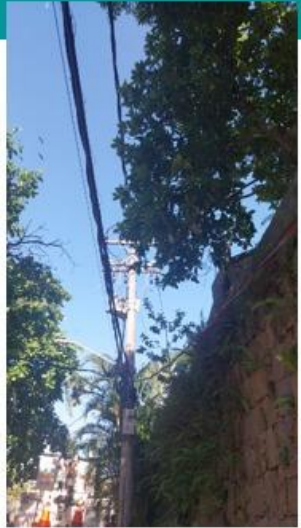
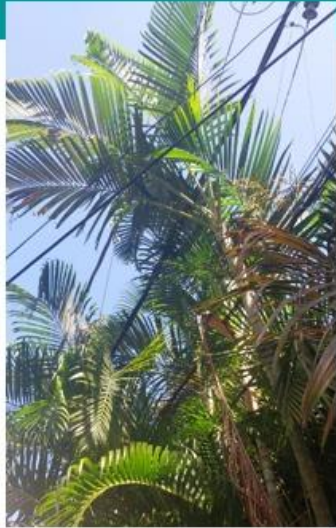
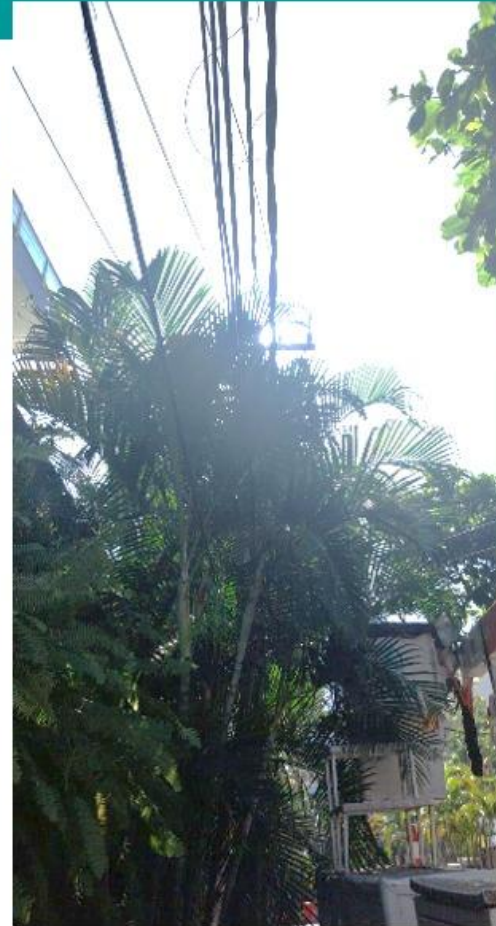
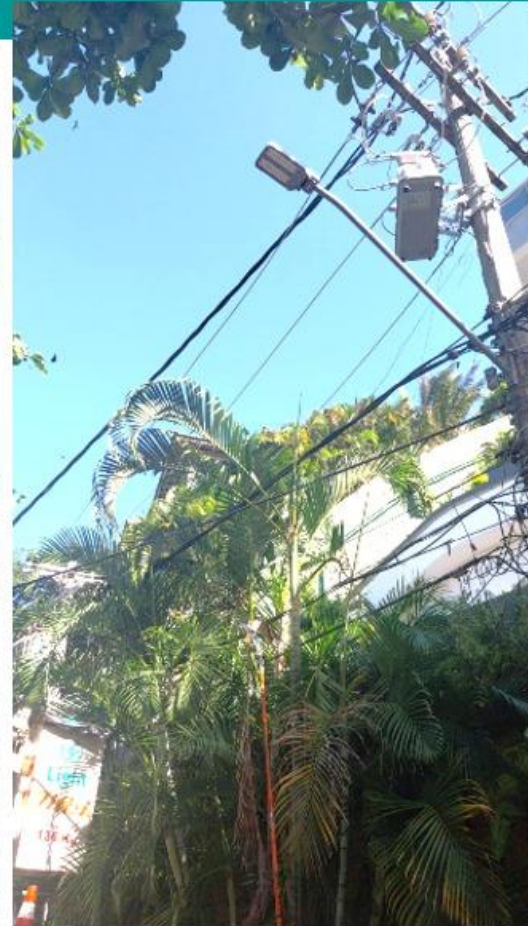
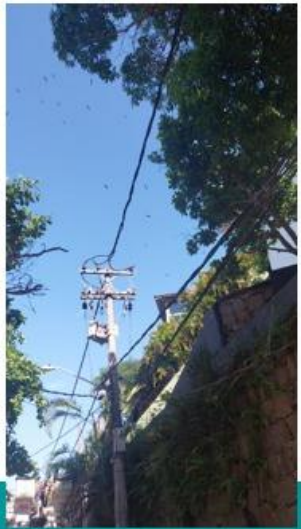
- Poda no ponto da ZNA75021, KS655941 A ZNA 750689 (executado em 05/05/2026)

Poda executada - 05/05/2026  
LDA JOASEIRA  
Rua Jackson Figueiredo 1818

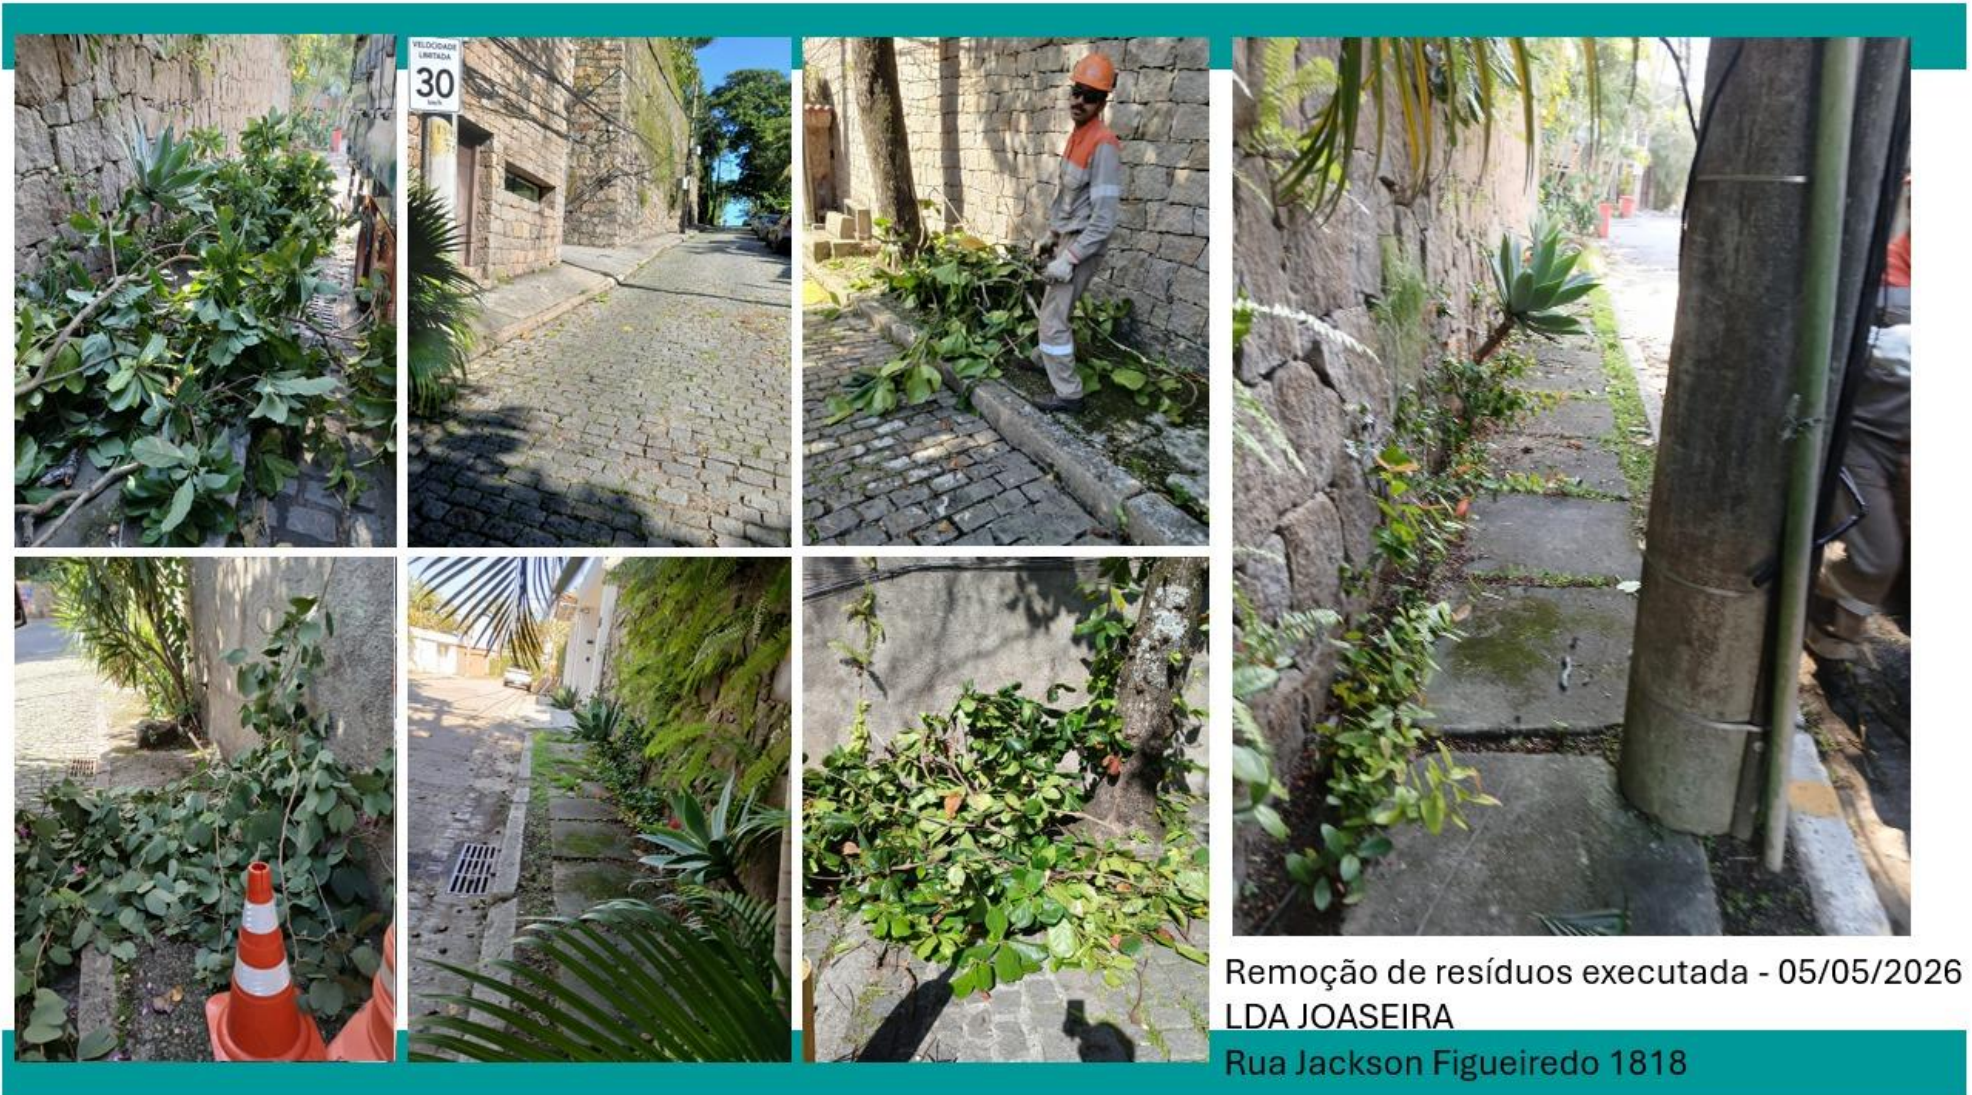
- Poda no ponto da ZNA75021, KS655941 A ZNA 750689 (executado em 05/05/2026)

Remoção de resíduos executada - 05/05/2026  
LDA JOASEIRA  
Rua Jackson Figueiredo 1818

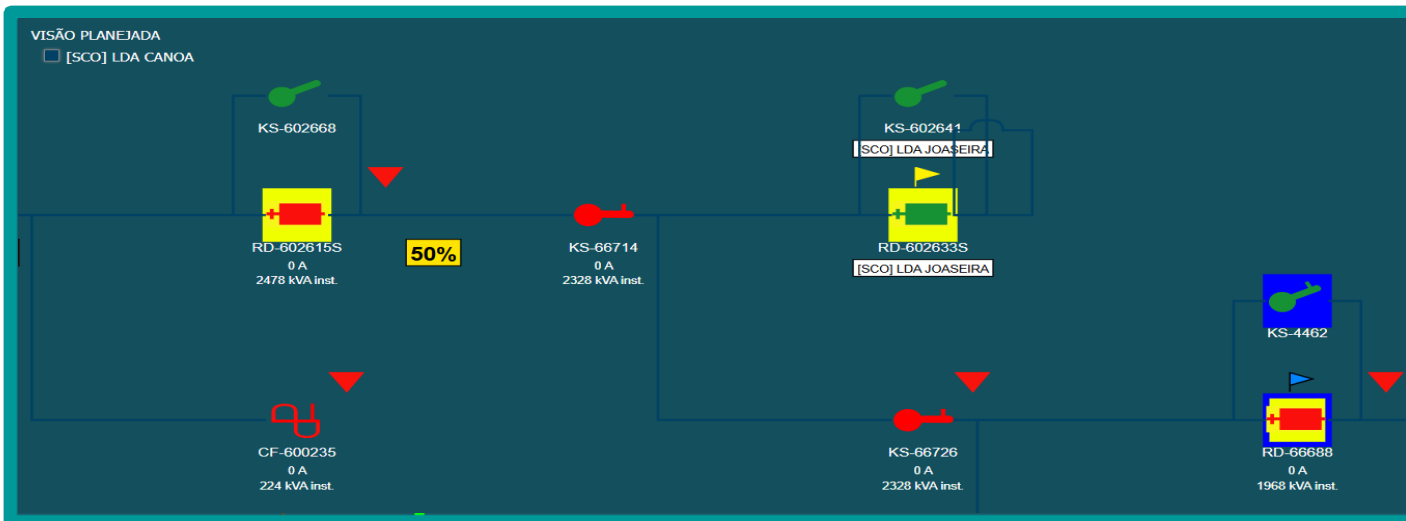
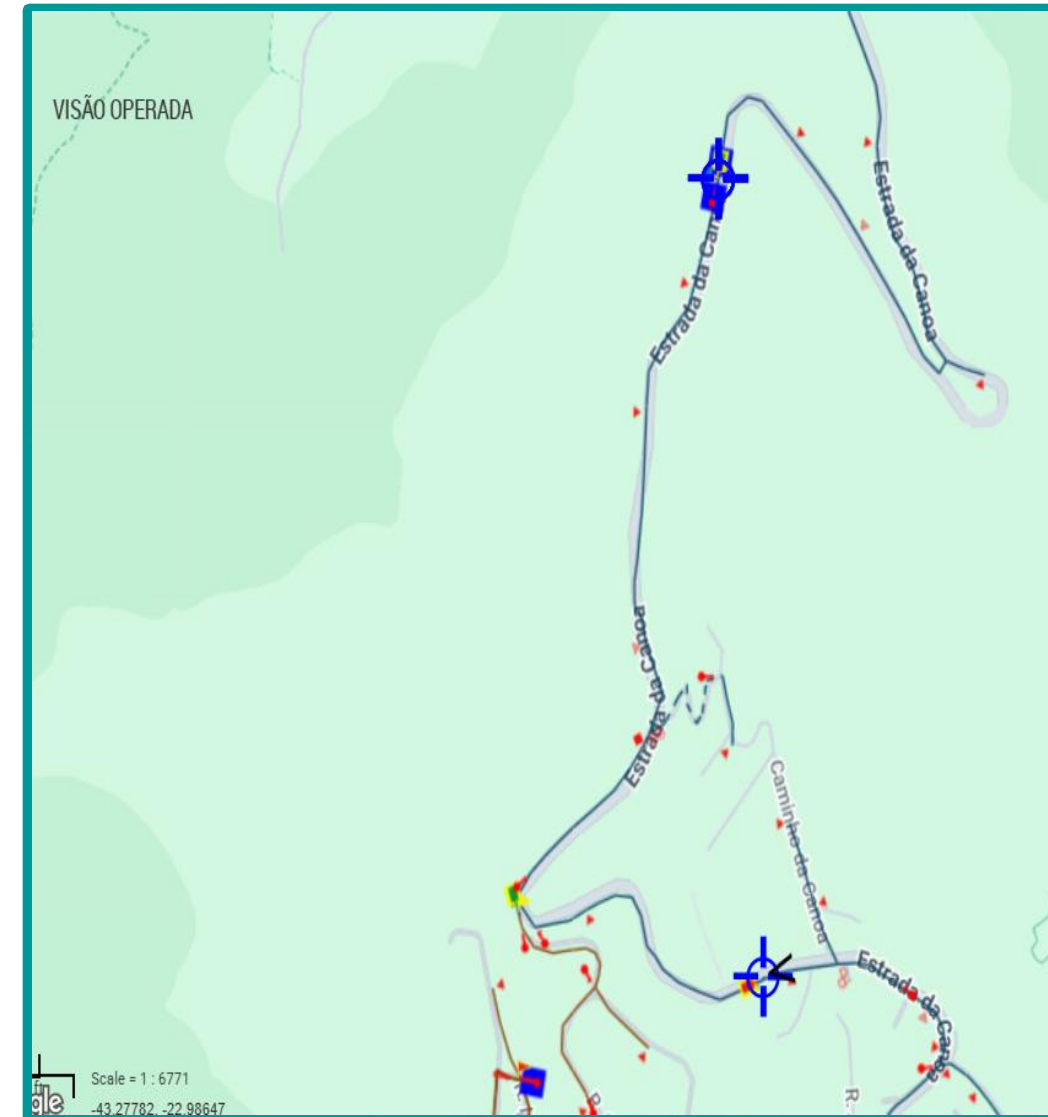
- Presentes: ( Carlos da associação de São Conrado, Técnicos: Jorge e Eduardo)
- Alimentador: LDA Canoa
- Trecho: Entre RD-602615s e RD-66688
- Endereço: Estrada das Canoas

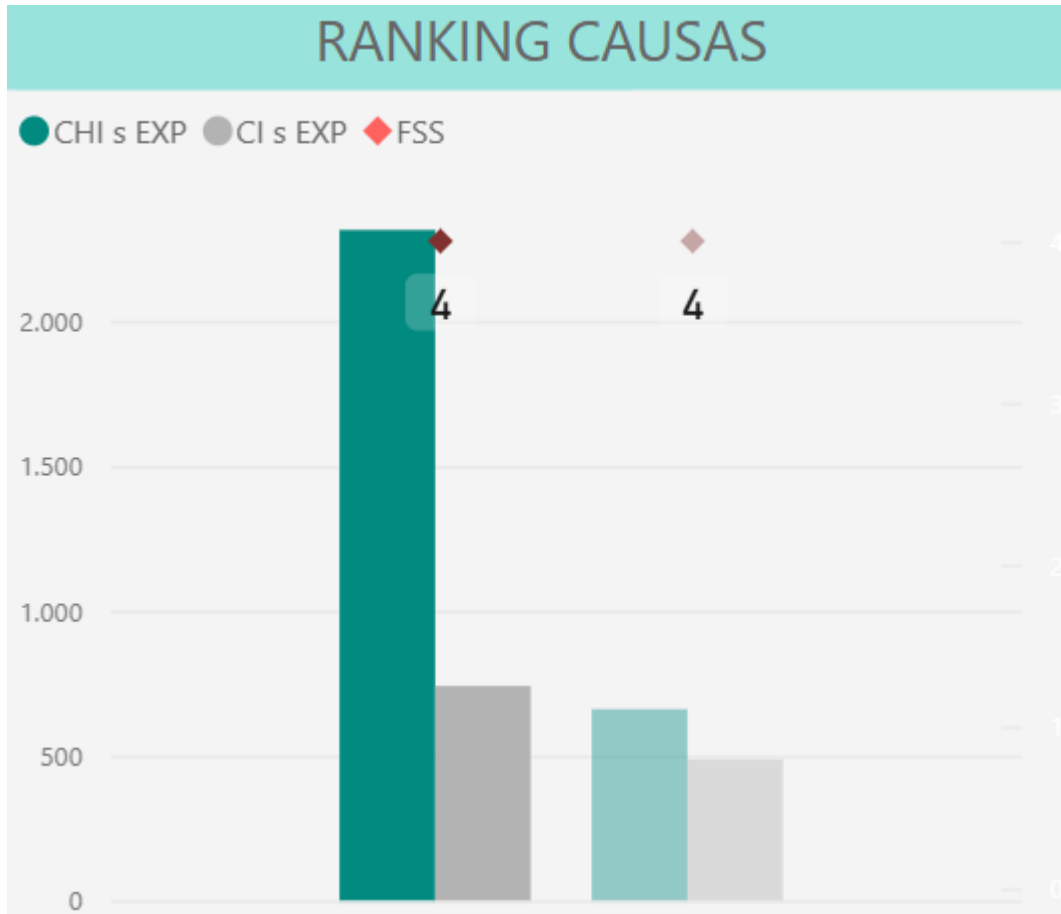
- **RD-66688:** 4 desarmes em 2026, sendo 3 com causa queda de árvore e 1 com causa temporal em dia de condição climática adversa.

IA	DISPOSITIVO	CAUSA
	RD-66688	QUEDA DE ÁRVORE
	RD-66688	TEMPORAL
	RD-66688	QUEDA DE ÁRVORE
	RD-66688	QUEDA DE ÁRVORE

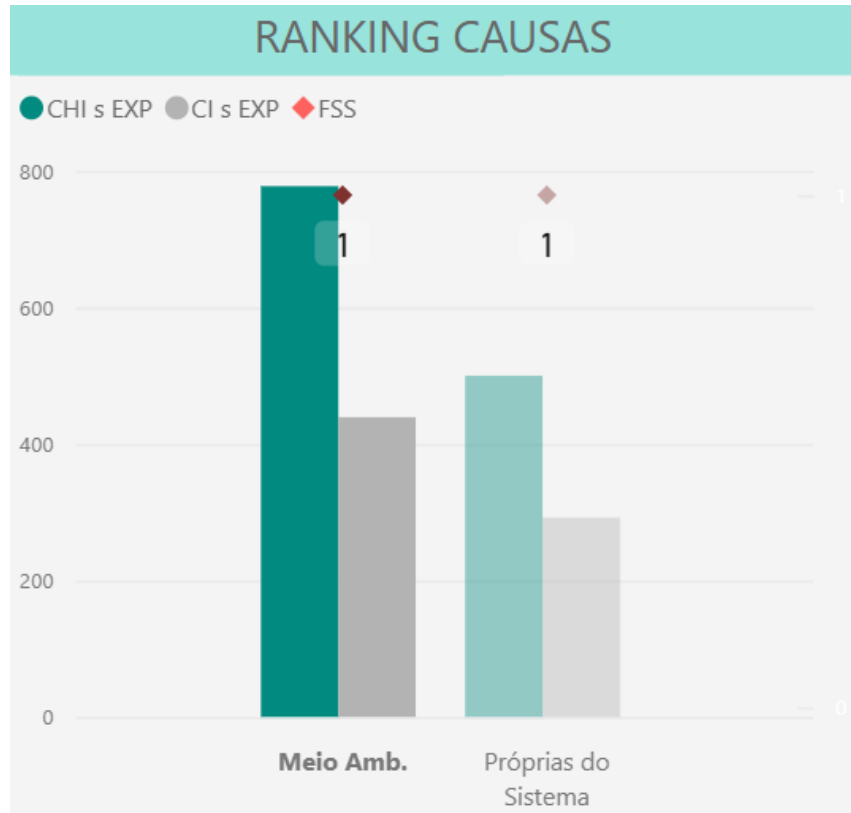
- **RD-602615S:** 1 desarme em Jan/2026, com causa galho de árvore.

ORDEM	ALIMENTADOR	DH Início	ABRANGÊNCIA	DISPOSITIVO	CAUSA	CHI s EXP	CHI c EXP	CI s EXP	CI c EXP	TI(h)	Classe
100210...	LDA CANOA	21/01/2026 06:34:04	RD	RD-602615S	GALHO DE ÁRVORE	777	777	439	439	6,02	MT
<b>Total</b>						<b>777</b>	<b>777</b>	<b>439</b>	<b>439</b>	<b>6,02</b>

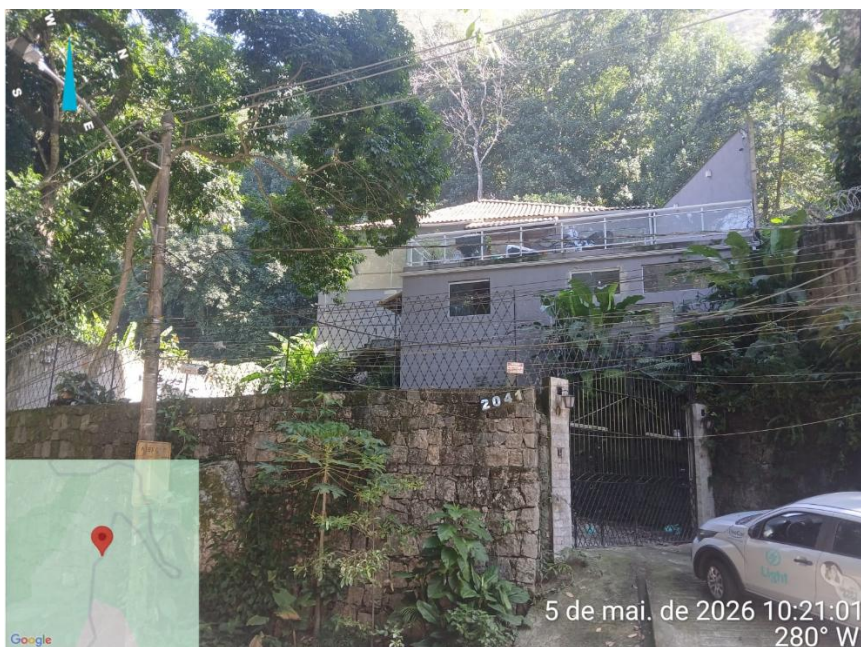
- Sr. Carlos (Associação de Moradores) questionou sobre a fiação que estava abaixo do normal atrapalhando sua entrada e saída de garagem com seu veículo. Conforme verificado em imagem abaixo trata-se de **cabo de telecomunicações (sem responsabilidade da Light)**.

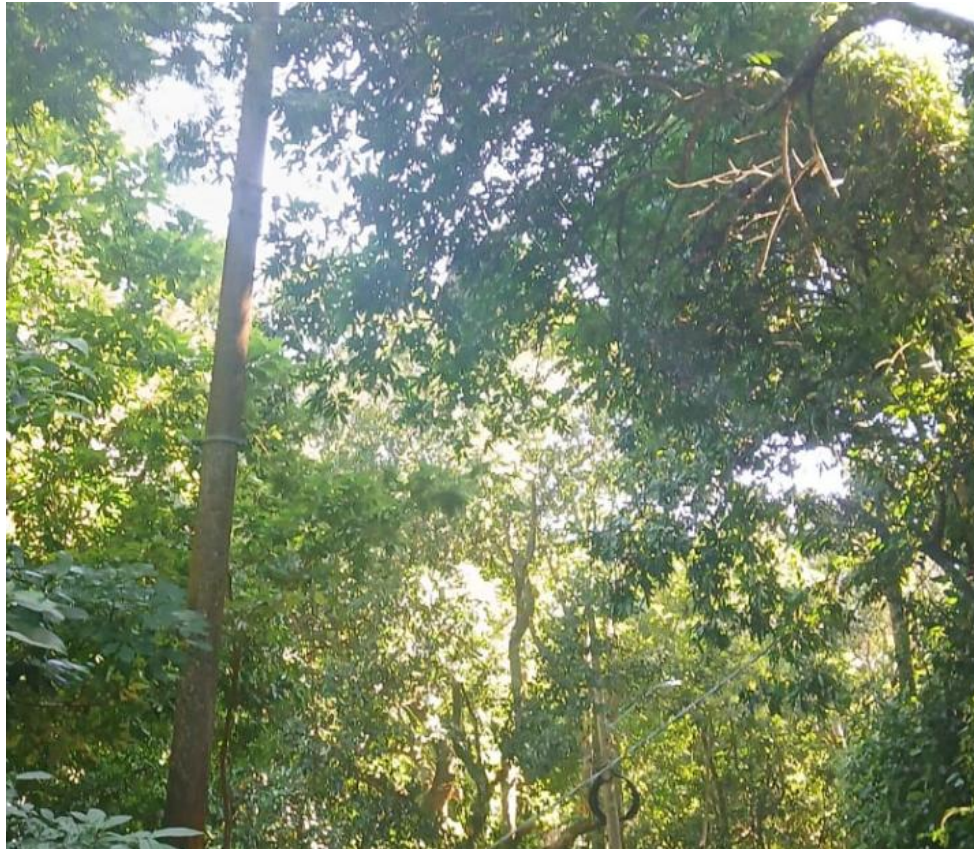
- Necessidade de mutirão de podas no trecho entre os equipamentos **RD-602615s a RD- 66688** . Levantamento de cerca de 78 podas com planejamento para 5 operadores para suporte e auxílio ao trânsito e sinalização na via devido ao tráfego em alta velocidade no local. **(programado para 22/05/2026)**
